Città di Spoleto
Direzione Tecnica – Protezione Civile

**VALUTAZIONE PREVENTIVA DELLA
 CONGRUITA' DELL'IMPORTO RICHIESTO (C.I.R.)
 PER GLI INTERVENTI DI RICOSTRUZIONE PUBBLICA**

- Soggetto attuatore: **COMUNE DI SPOLETO**
- Ente proprietario: **COMUNE DI SPOLETO**
- Descrizione intervento: **MIGLIORAMENTO SISMICO**
- Importo contributo assegnato da ordinanza: **€ 1.200.000,00 come da Decreto n.40 del 25/06/2018**
- Responsabile Unico del Procedimento: **arch. MARIA ANGELA MARCHETTI**
- Superficie utile: **600,00 mq**

ALLEGATO 1_ORD. COMMISARIALE 56/2018_UMBRIA						
ALTRE OPERE PUBBLICHE						
N.	Prov.	Comune	Denominazione	Ente utilizzatore	Tipologia di intervento	Soggetto attuatore
69	PG	Spoleto	Basilica di San Salvatore	Spoleto	Miglioramento sismico	Regione Umbria*

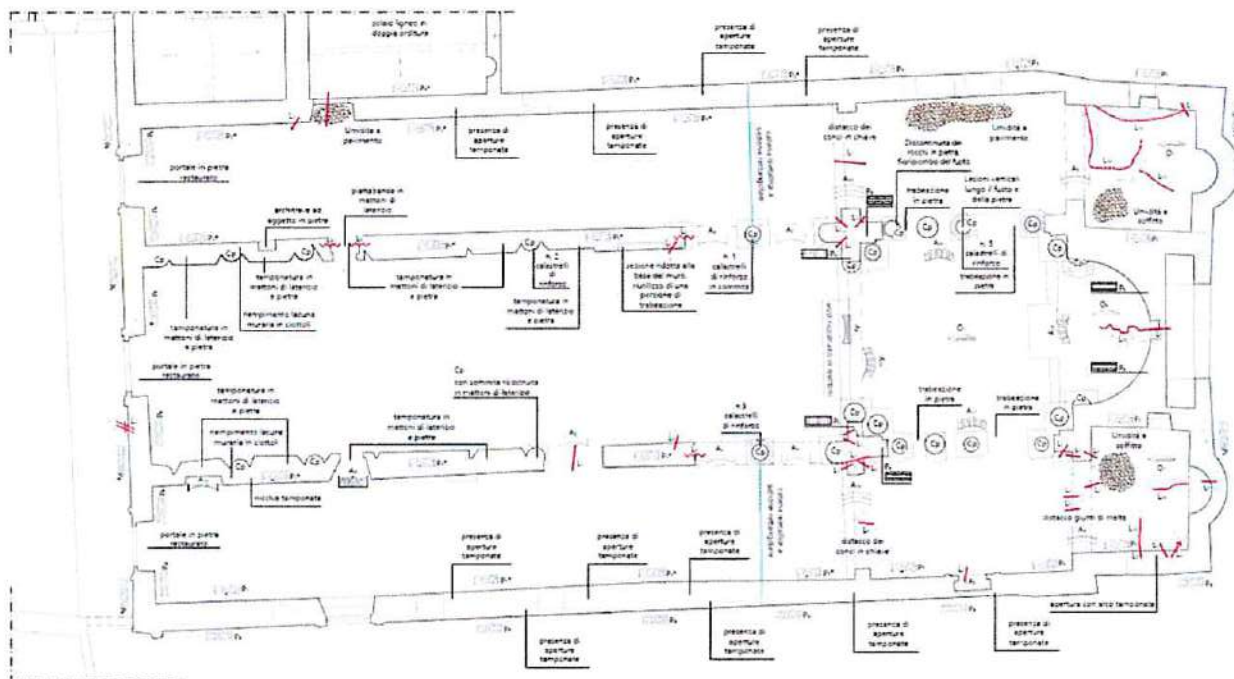
Rilevo fessurativo e materico in pianta della Basilica di San Salvatore

Il quadro fessurativo che caratterizza ad oggi la Basilica di San Salvatore e che è stato rilevato a seguito degli eventi sismici iniziati nell'agosto 2016 è senz'altro connesso all'azione sismica cui il monumento è stato sottoposto. I danni riscontrati, che vanno da lieve e grave entità, sono molto spesso riconducibili e connessi con carenze e vulnerabilità intrinseche dell'organismo *strutturale stesso*.
