Progettazione di fattibilità tecnico economica, definitiva ed esecutiva, compresa la redazione della relazione geologica, il coordinamento della sicurezza in progettazione e l'incarico di direzione lavori e coordinamento della sicurezza in fase di esecuzione (come opzione) inerente i lavori di demolizione e ricostruzione della scuola primaria di San Giovanni di Baiano in Spoleto (PG) – inserito nel “secondo programma degli interventi di ricostruzione, riparazione e ripristino delle opere pubbliche nei territori delle regioni Abruzzo, Lazio, Marche ed Umbria interessati dagli eventi sismici verificatisi a far data dal 24 agosto 2016” di cui all'Ordinanza del Commissario Straordinario n. 56 del 10 maggio 2018.

Documento di Indirizzo alla Progettazione (DIP)

Il presente documento è allegato alla documentazione tecnica posta a base di gara, di cui costituisce parte integrante e sostanziale ed è relativo all'intervento di demolizione e ricostruzione da eseguirsi nella Scuola primaria di San Giovanni di Baiano sita nel Comune di Spoleto (PG).

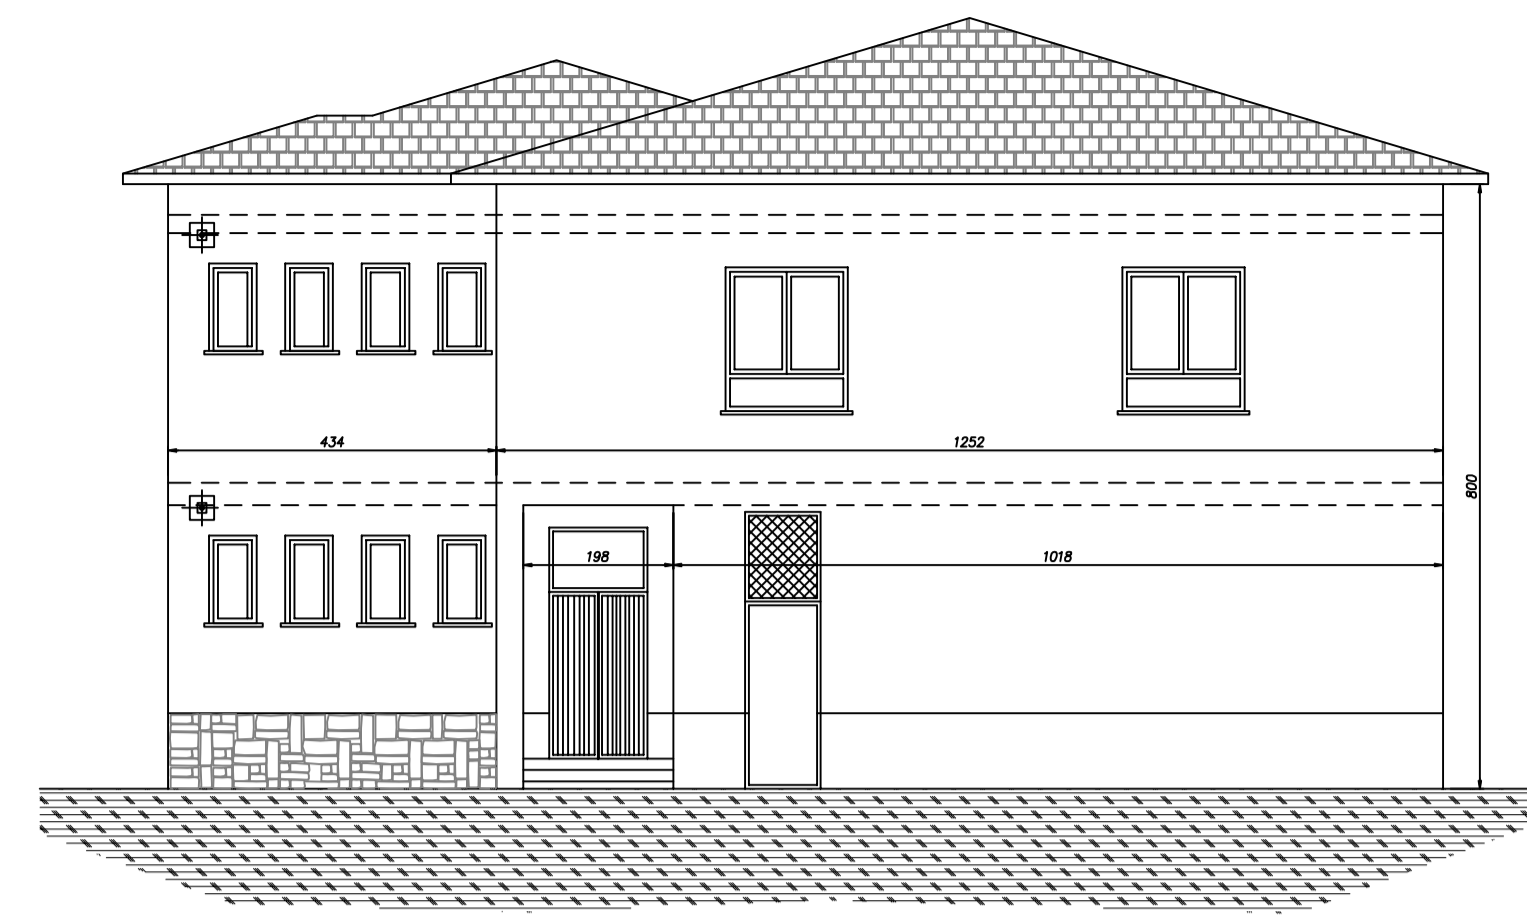
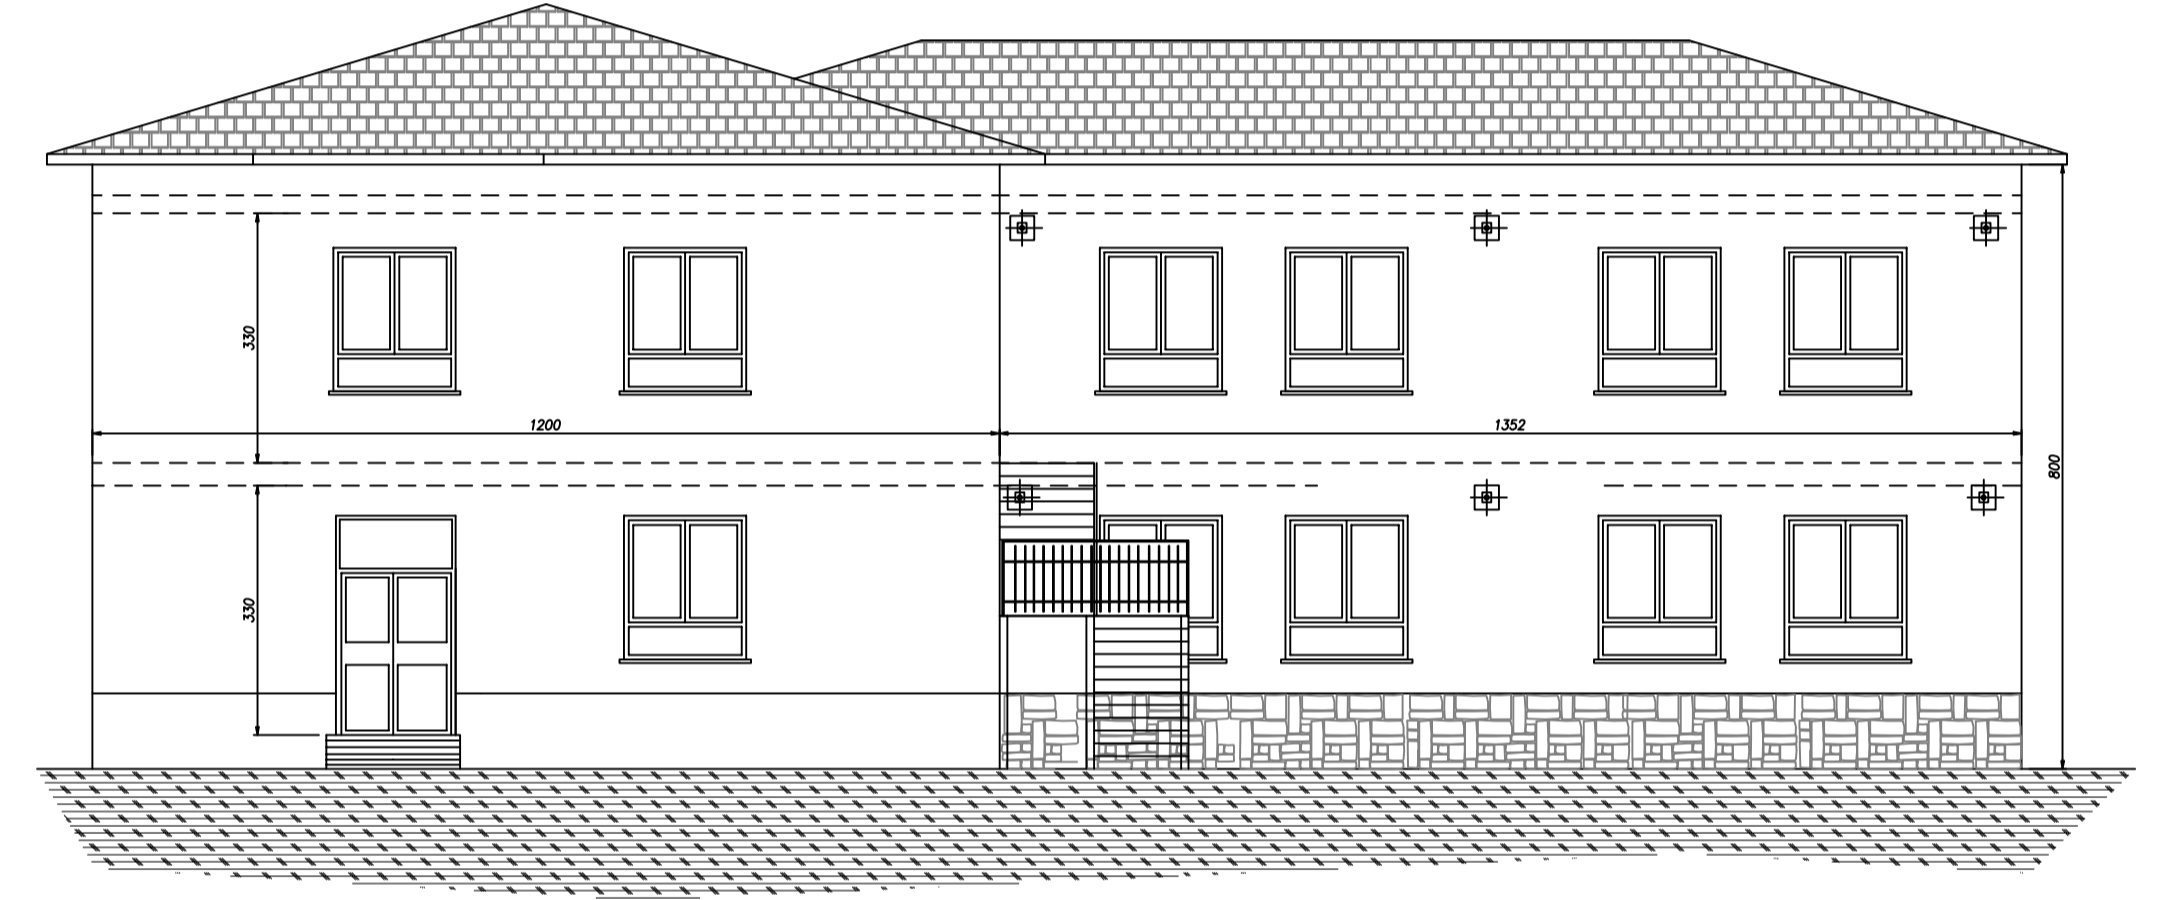
SIMBOLOGIA DEGRADO E DISSESTO			
	Lesione isolata		Lesione di architrave
	Lesione isolata passante		Lesione di architrave grave
	Lesione isolata orizzontale		Cedimento architrave
	Lesioni diffuse		Lesione volta
	Lesioni diffuse passanti		Lesione volta e/o espulsione intonaco
	Lesione a croce		Lesione/Crollo parziale volta
	Lesione a croce grave		Crollo totale volta
	Lesione a soffitto		Orditura di solaio fatiscente
	Lesione a pavimento		Orditura di solaio molto fatiscente
	Distacco Stru.H. muratura		Orditura di solaio sfilata dagli appoggi
	Espulsione intonaco pareti V.		Area di cedimento dalle fondazioni
	Presenza di Umidità		Area di cedimento grave delle fondazioni
	Lesione in corrispondenza di vecchie aperture tamponate		Crollo
	Distacco corpi addossati		Crollo muratura

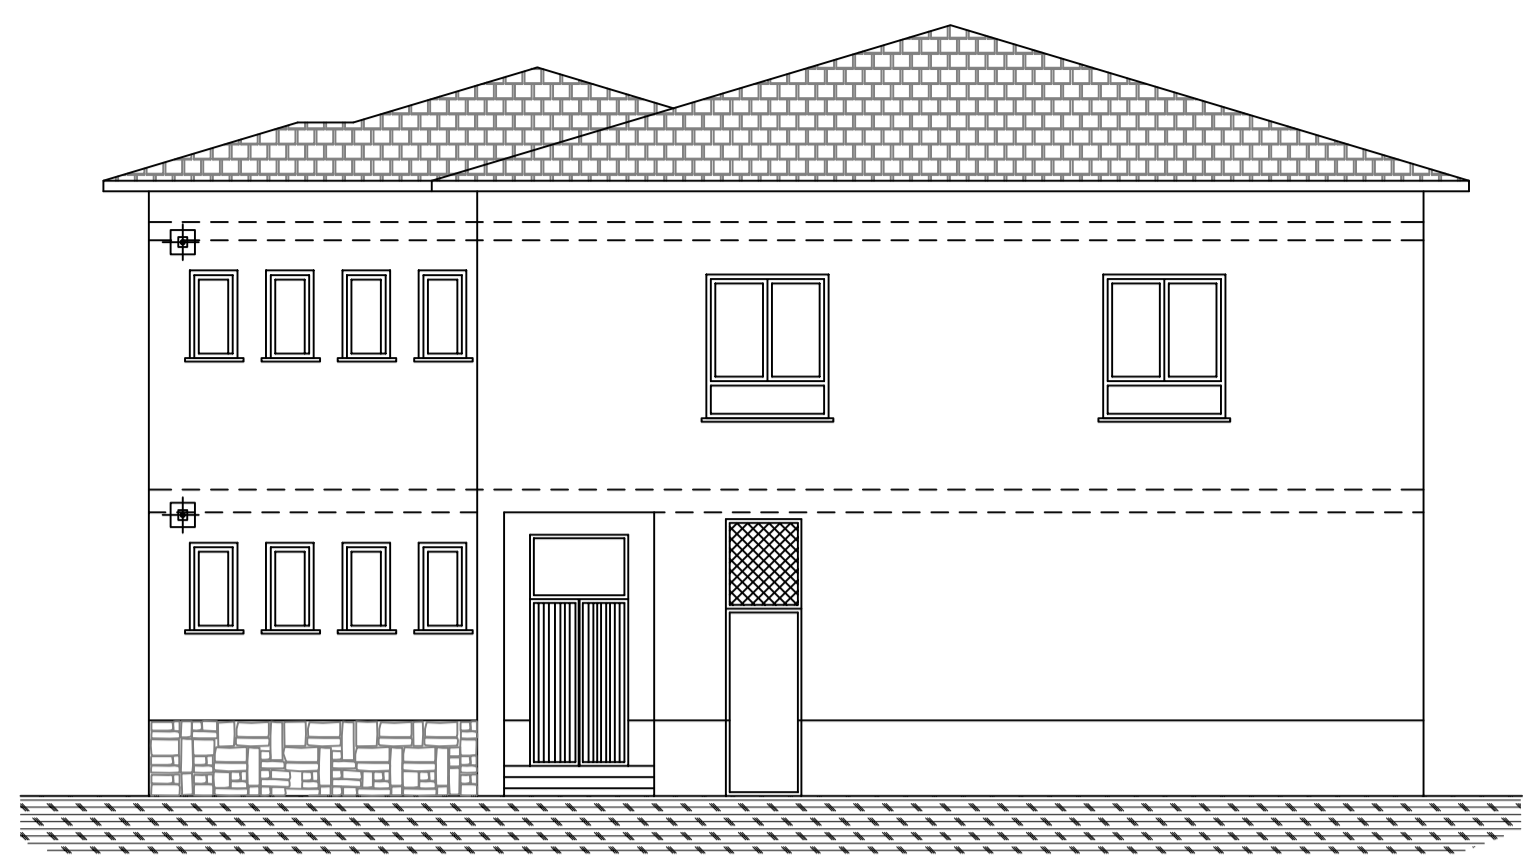
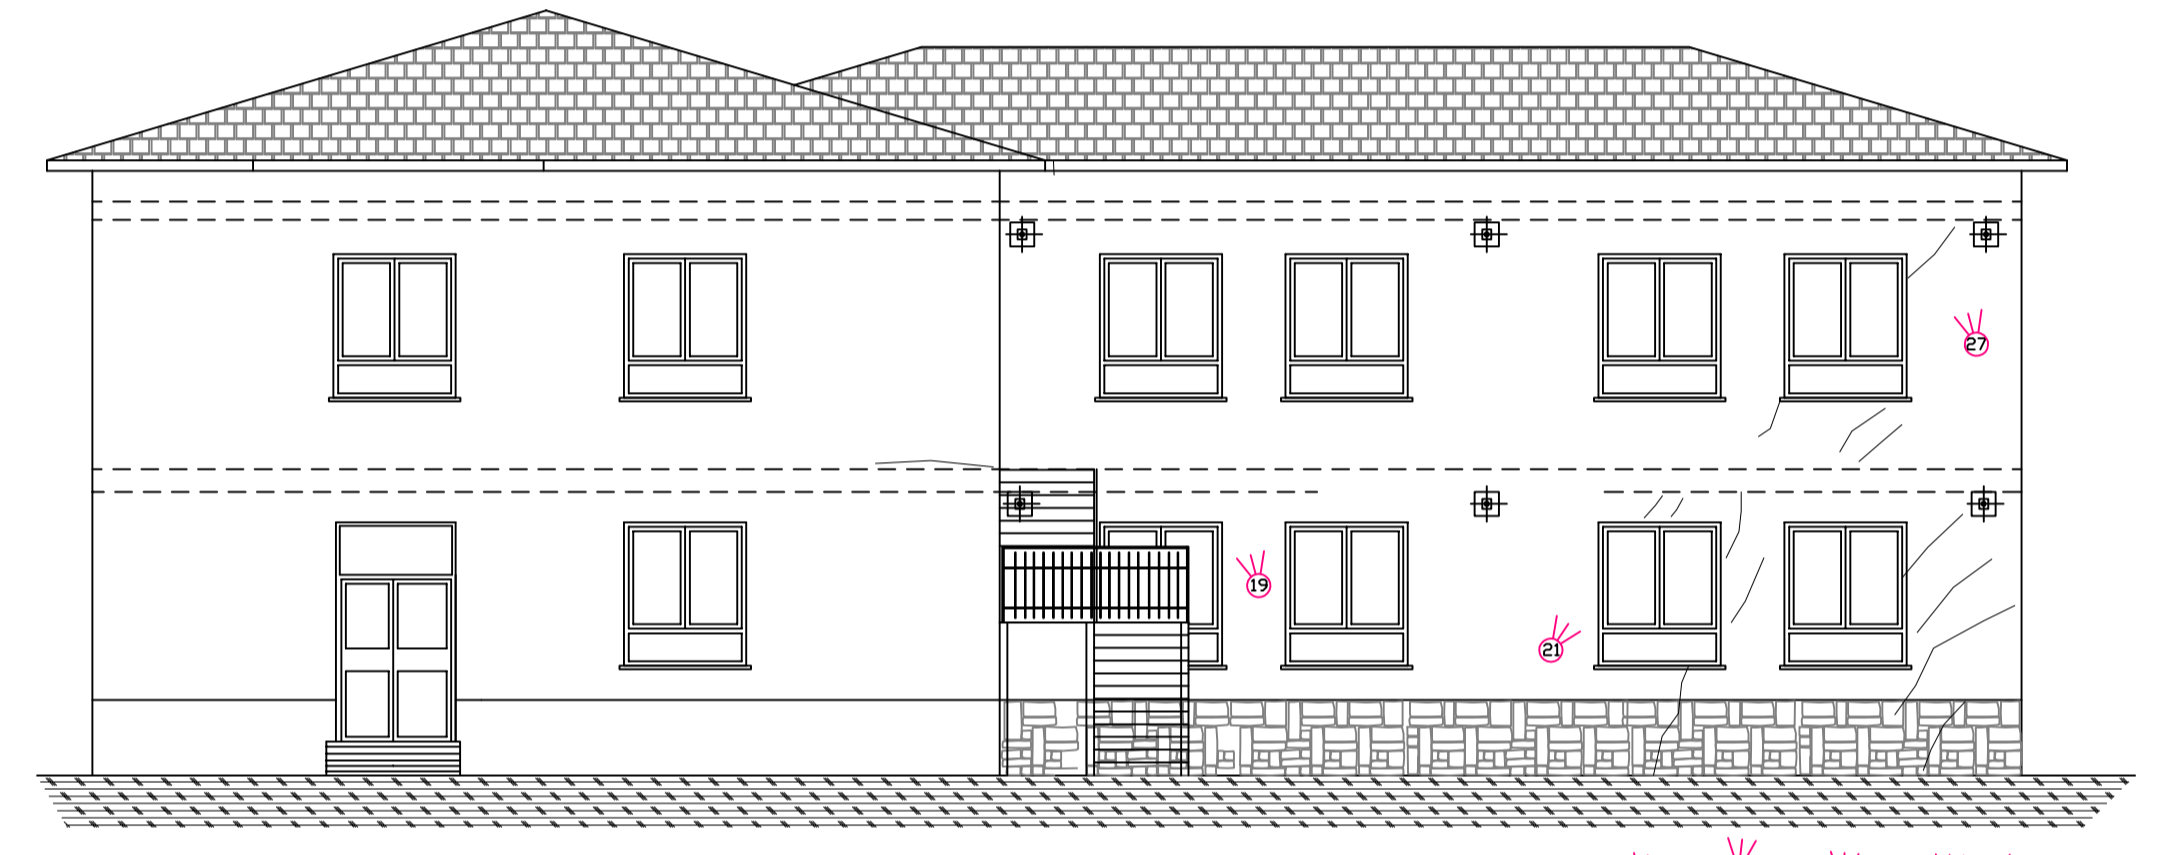
FAVOLA N.
SF.05

SIMBOLOGIA DEGRADO E DISSESTO	
	Lesione di architrave
	Lesione di architrave grave
	Cedimento architrave
	Lesione volta
	Lesione volta e/o espulsione intonaco
	Lesione/Crollo parziale volta
	Crollo totale volta
	Orditura di solaio fatiscente
	Orditura di solaio molto fatiscente
	Orditura di solaio sfilata dagli appoggi
	Area di cedimento dalle fondazioni
	Area di cedimento grave delle fondazioni
	Crollo
	Crollo muratura

PARTE DEL PROGETTO:
Rilievo Quadro Fessurativo con indicazione scatti fotografici
